Hinweis auf Alterung von Anti– Rutschelementen, Elefantenfüße / Produkte aus Polyurethan

SI 14 / 202111

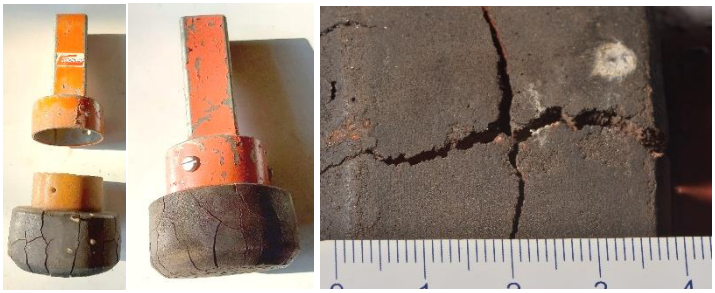
Rissiger und versprödeter Elefantenfuß im Jahre 2021; Herstelljahr 1982 — 39 Jahre alt.
20210611_081500_01.jpg+20210611_081207_01.jpg + 20211103_D4_89355.JPG

Aus diesem Grunde weisen wir darauf hin, dass derartige Bauteile nach längstens 10 Jahren ab Auslieferungsdatum ihre haftenden und elastischen Eigenschaften weitestgehend eingebüßt haben und somit ausgetauscht werden müssen. Dies betrifft besonders bereits rissige, harte oder spröde Elemente der:

Wir sind in der Lage, bei allen bisher gelieferten Artikel, welche mit solchen Werkstoffen ausgestattet worden sind, die gealterten Bauteile gegen neue auszutauschen. Dies betrifft teilweise auch Fremdprodukte wie z.B. Bergrettungswinden.

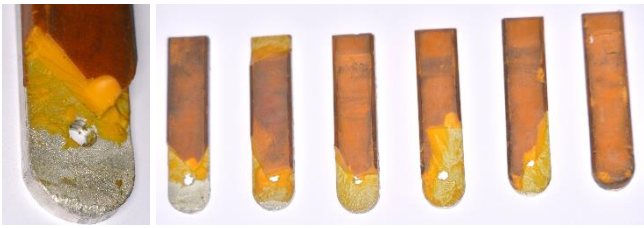
Ausgebrochene Anti– Rutschelemente Herstelljahr ca. 2000 — 21 Jahre alt und stark mechanisch beansprucht.
20211103_D4_89331.JPG + 20211103_D4_89326.JPG
